## Het Getske – straatinleiding

Openbaar domein

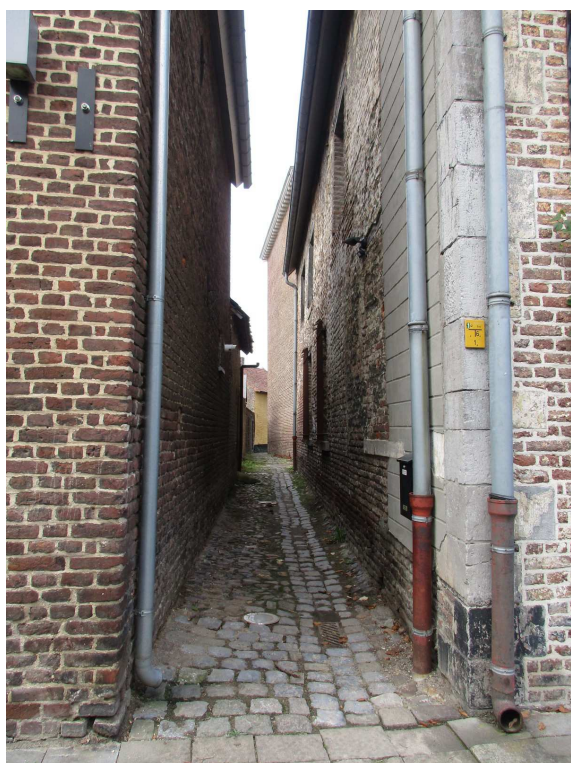
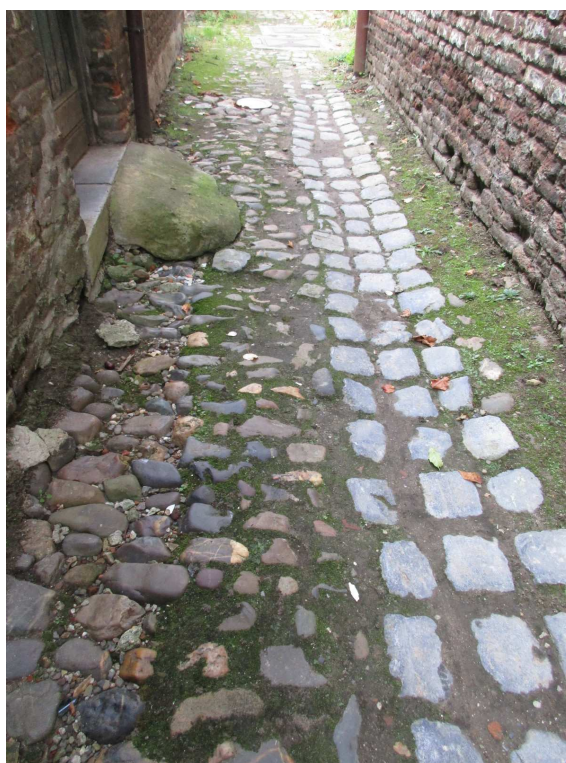
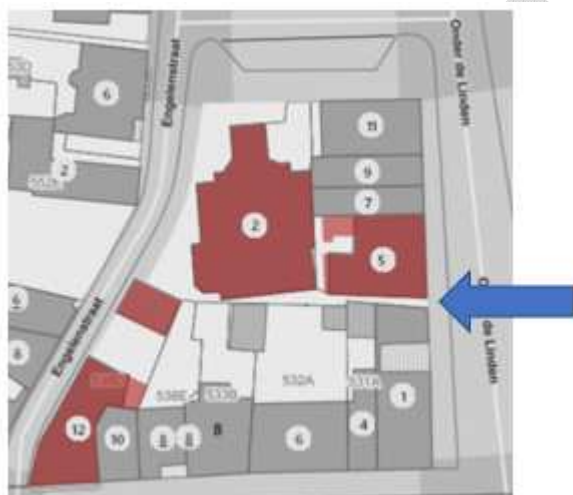
Het **gekasseide steegje** achter de kerk verbindt Onder de Linden met de Engelenstraat en is ontstaan als **brandgang** tussen enerzijds het voormalige Kamerlinckhof – gelegen op de hoek met de Herenstraat en in 1785 vervangen door het huidige handelspand met bijgebouwen (Onder de Linden 1) - en anderzijds het ca. 1640 te dateren voormalige gerechtshof (Onder de Linden 5). Het eerste deel van de brandgang is gekasseid met **Maaskeien** waarin een **afvoergeul van Maaskalkstenen** werd aangebracht; het deel achter de kerk is gekasseid door **Maaskalkstenen in onregelmatig verband**. De **bakstenen (zij)gevels** en **tuinmuren met ijzeren hekken** en **rondboogpoortjes** verlenen het straatje een hoge authenticiteit.

Behoud van de tuinmuren (halfsteensverband) met hun poorten en hekken. Het historische legpatroon van zowel de Maaskeien in het oostelijke deel als van de Maaskalkstenen kasseien in het westelijke deel dient intact behouden te blijven.

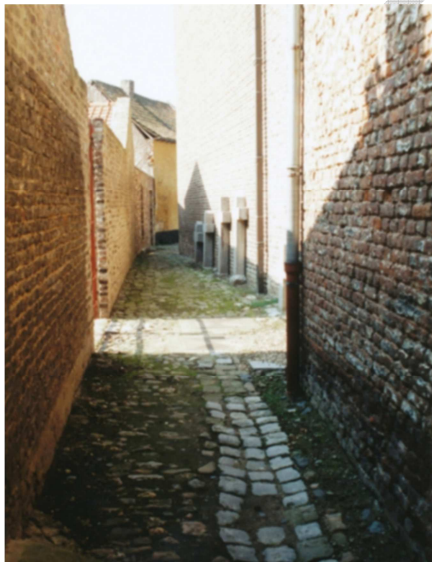
Foto uit de jaren 1970 – Bron: [www.erfgoedplus.be](http://www.erfgoedplus.be)
